Gestión del riesgo de inundación en zonas urbanas vulnerables: El caso del Barranco de San Antón en Elche

Universidad de Alicante

Máster universitario en Planificación y Gestión de Riesgos Naturales

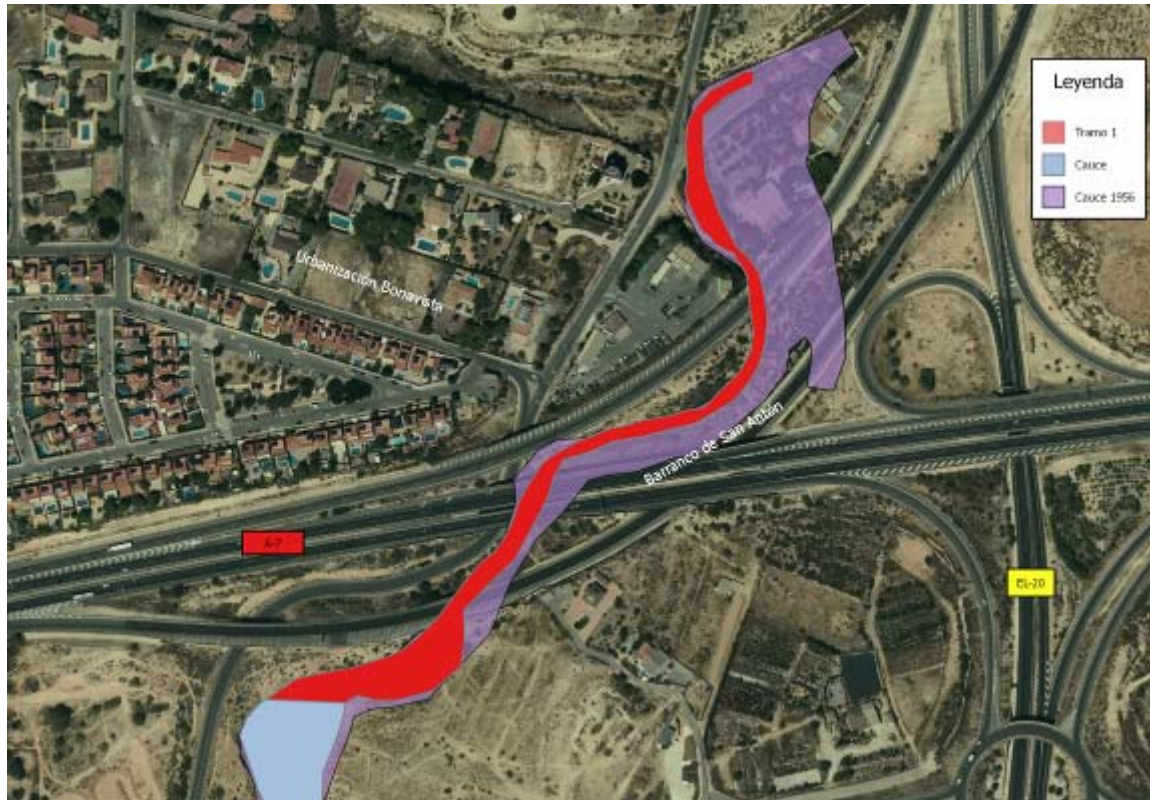
Mapa 1. Cauce 1956 y 2017 Tramo 1. Elaboración propia.

Año	1956	2017
Superficie Tramo 1 (m ²)	27.028	8.852

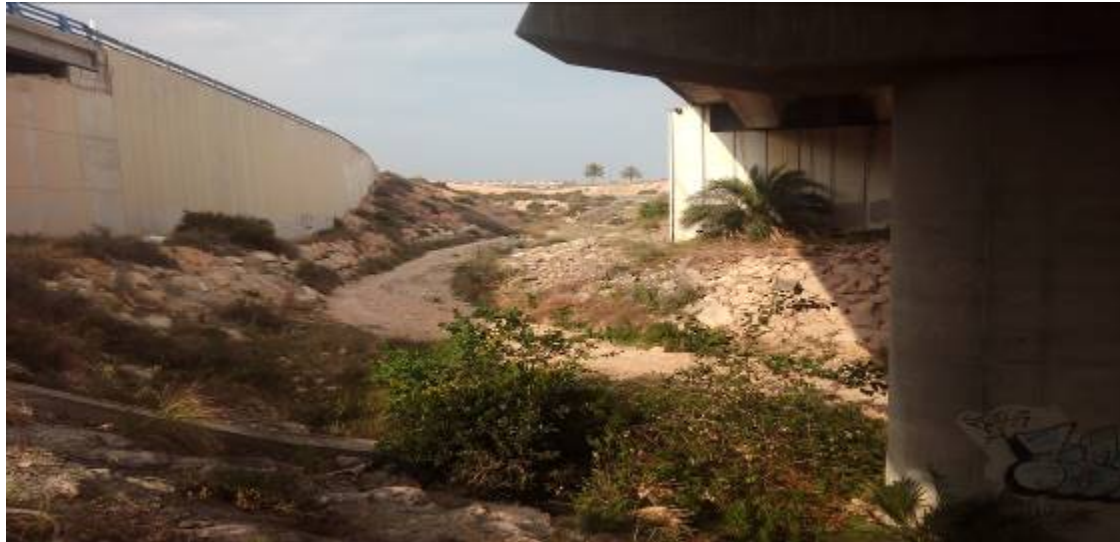
Imagen 1. Cauce Barranco de San Antón, refuerzo del relleno que sujeta la infraestructura. Elaboración propia

generando de esta manera una pérdida de la laminación del agua y por lo tanto un aumento de la velocidad de la escorrentía (Imágenes 1 y 2). También hay que destacar el sistema de derivación de aguas para que las carreteras no se inunden haciendo que estás viertan en el barranco.

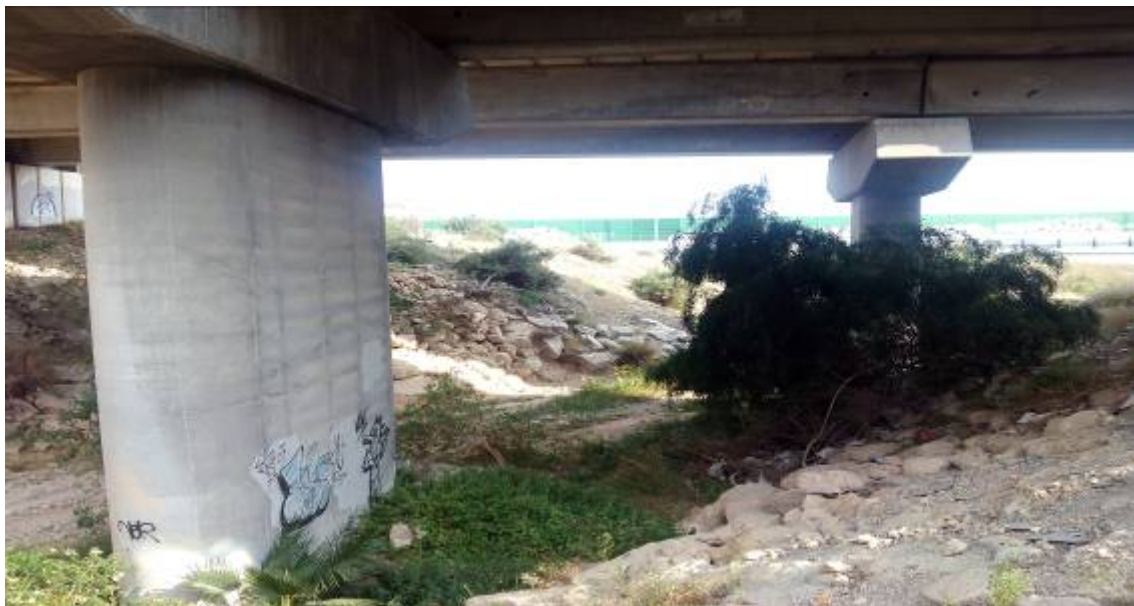
Imagen 2. Cauce Barranco de San Antón, clara modificación del cauce. Elaboración propia

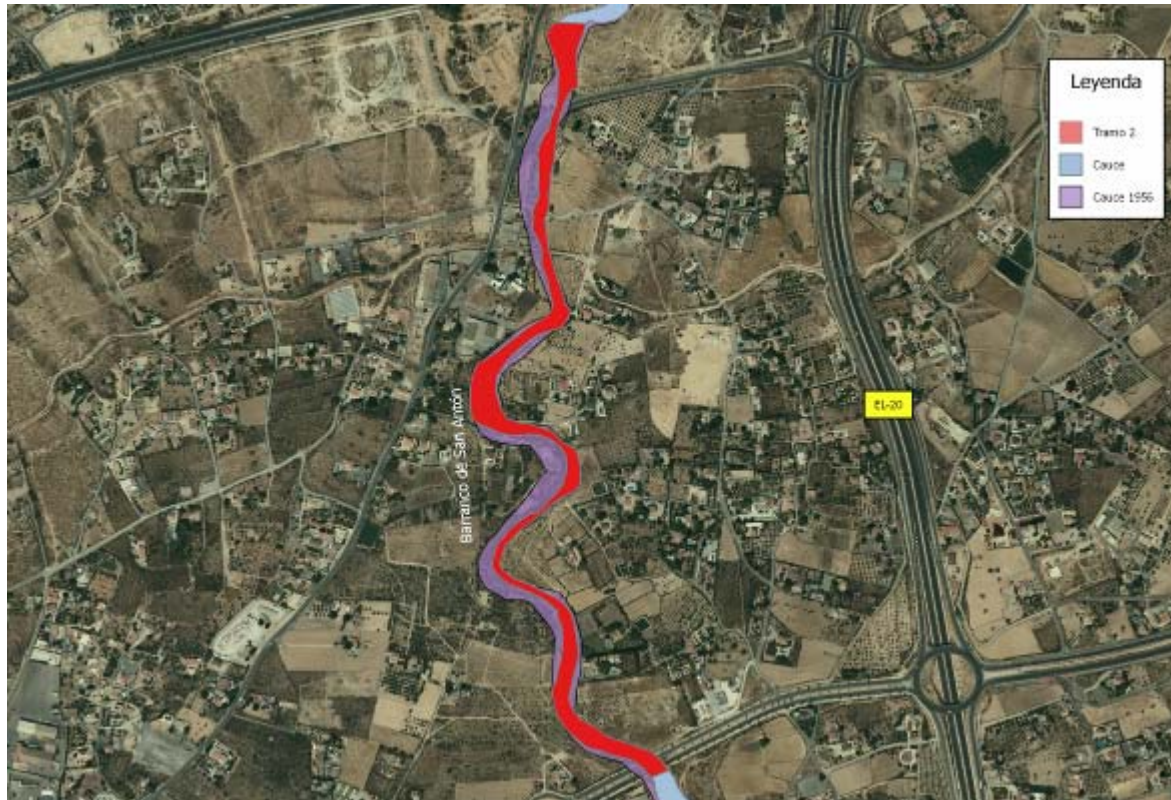
Mapa 2. Cauce 1956 y 2017 Tramo 2. Elaboración propia.

Año	1956	2017
Superficie Tramo 2 (m ²)	73.301	45.122

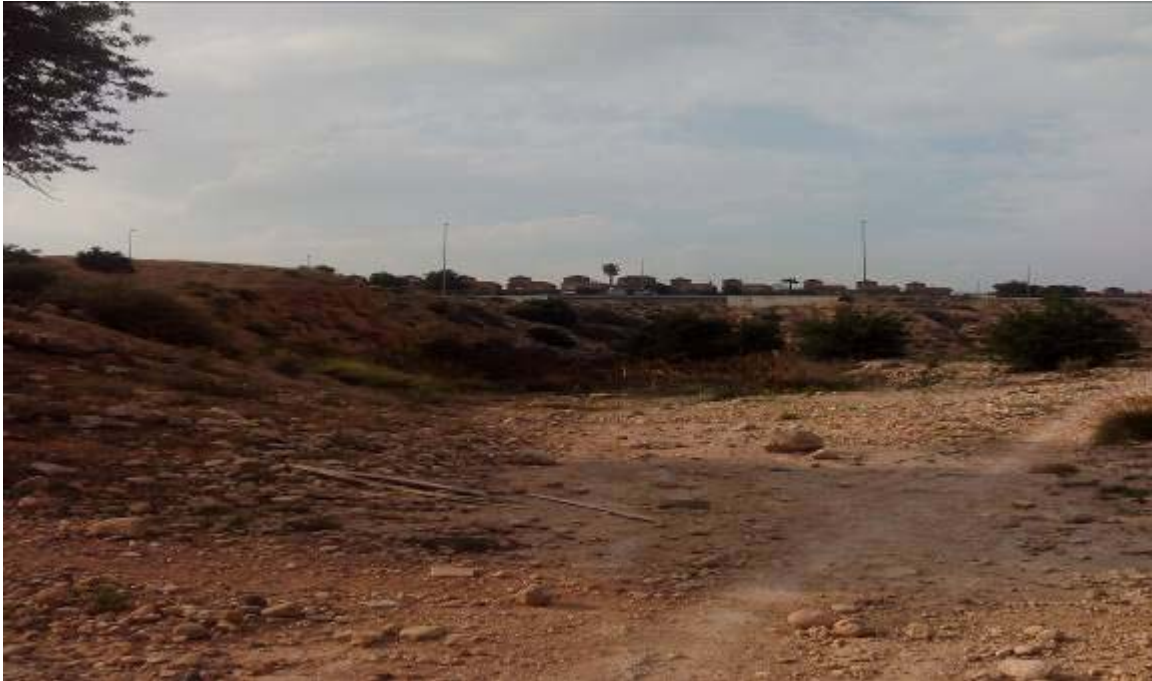
Imagen 3. Cauce Barranco de San Antón, primera parte del Tramo 2, Urbanización de Bonavista y A-7 al fondo.
Elaboración propia

Este segundo tramo iría desde la A-7 hasta la Ronda Norte. En este tramo se puede observar de manera generalizada un abandono de terrazas de cultivo y un crecimiento urbano disperso de casas de campo en el entorno del barranco. En la primera parte de este tramo no hay ningún tipo de vivienda que haya podido modificar el cauce pero lo que sí que lo ha hecho es la carretera del Camino de Monforte en el margen derecho del barranco que ha estrechado su cauce. También se pueden observar aliviaderos de las zonas urbanas hacia el barranco (Imagen 3).

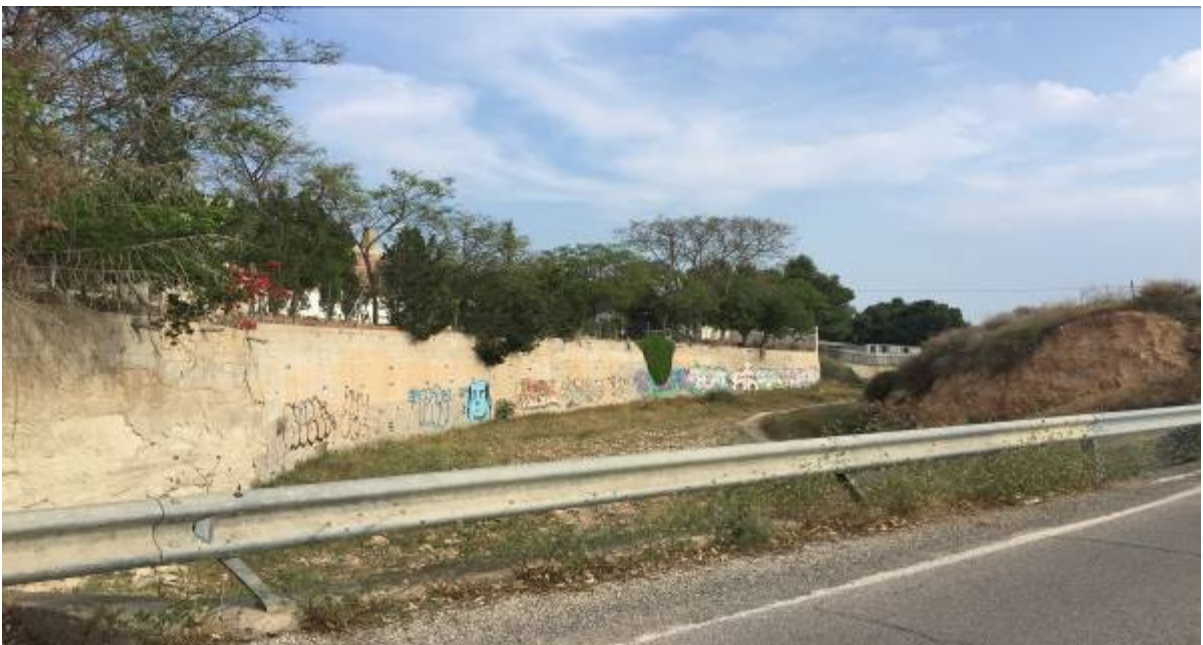
Imagen 4. Cauce Barranco de San Antón, refuerzo del talud para la protección de viviendas. Elaboración propia.

propio margen del barranco obligando a realizar medidas estructurales para reforzar el talud y así reducir el riesgo que pueda sufrir esas viviendas (Imagen 4). Esto también ha supuesto una disminución del área del cauce.

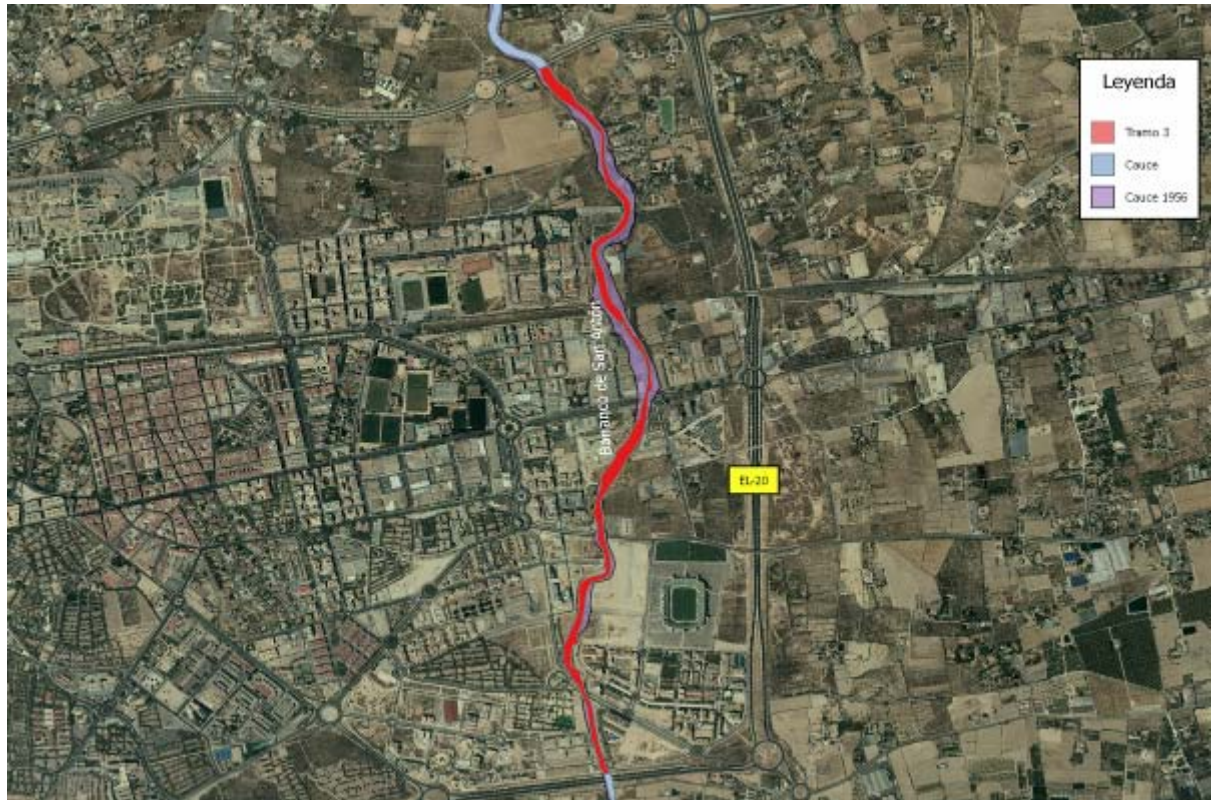
Mapa 3. Cauce 1956 y 2017 Tramo 3. Elaboración propia.

Año	1956	2017
Superficie Tramo 3 (m ²)	120.298	76.228

Este tramo es uno de los más afectados de todos ya que se encuentra a la altura de la ciudad, que además está creciendo hacia el mismo barranco, entre la Ronda Norte y la EL-20. Se puede observar un gran desarrollo urbanístico en su entorno sobretodo en su margen derecho donde el Barrio de Altabix ha experimentado un gran desarrollo hacia el cauce caracterizándose por bloques de edificios con alternancia de bungalows (Imagen 5). Todo esto ha supuesto una gran impermeabilización de los suelos que ha provocado un aporte de caudal extra al barranco.

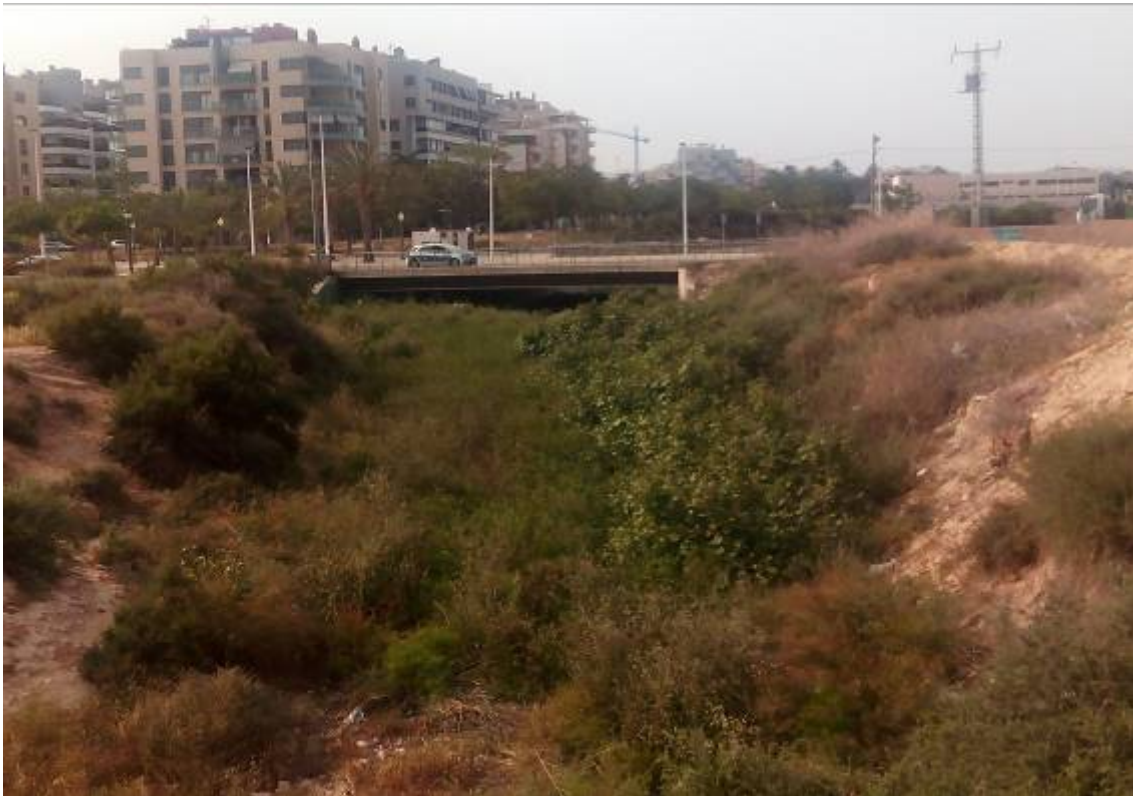
Imagen 5. Cauce Barranco de San Antón, bloques de edificios cerca del cauce con una gran densidad vegetación dentro del mismo. Elaboración propia.

Por último, hay que destacar también el mal mantenimiento del cauce a lo largo de todo este tramo, ya que no se ha realizado ningún tipo de limpieza del mismo, generando así una gran cantidad de vegetación provocando un efecto “tapón” con un aumento del calado además de provocar el aumento de carga sólida aguas abajo.

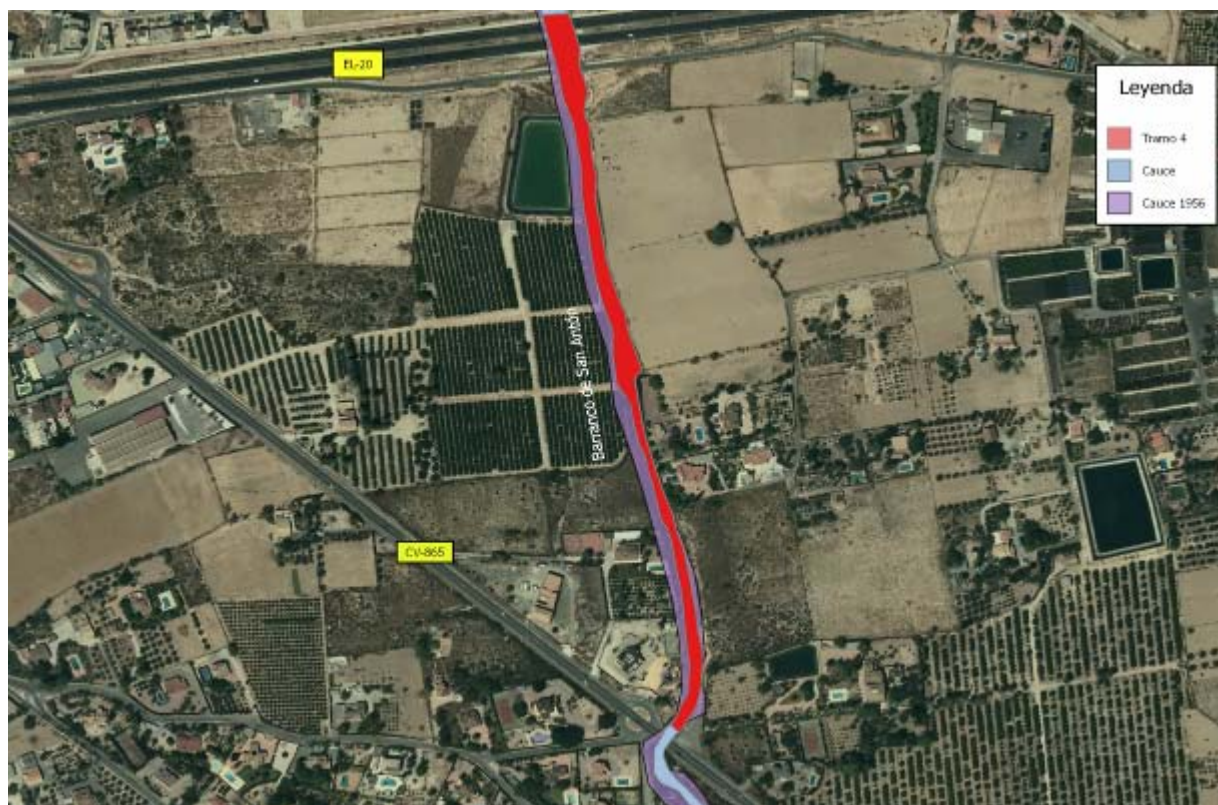
Mapa 4. Cauce 1956 y 2017 Tramo 4. Elaboración propia.

Año	1956	2017
Superficie Tramo 4 (m ²)	12.283	8.614

Respecto al cauce ha sufrido un estrechamiento, aunque no ha sufrido grandes diferencias en comparación con otros tramos.

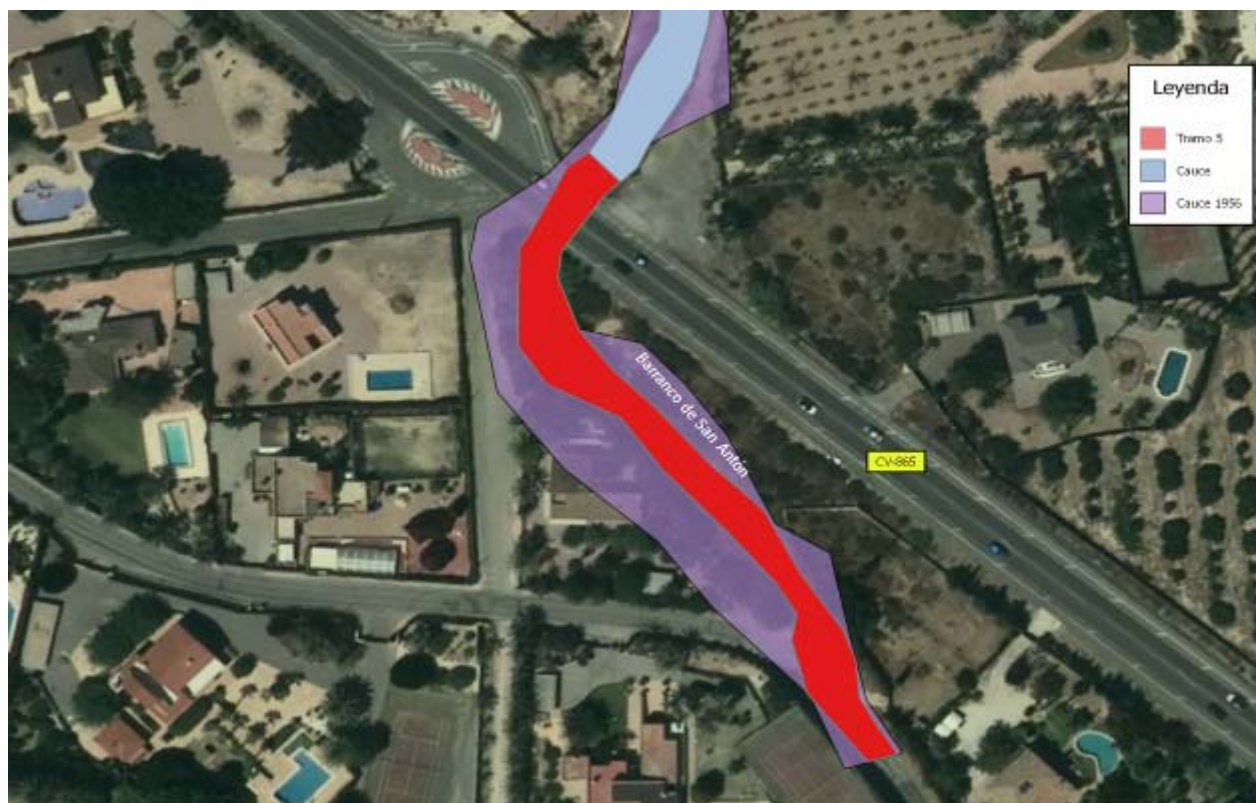
Mapa 5. Cauce 1956 y 2017 Tramo 5. Elaboración propia.

Año	1956	2017
Superficie Tramo 5 (m ²)	3.414	1.465

Este último tramo es el más afectado de todos ya que se ha producido una gran antropización del mismo. Este tramo comprende entre la CV-865 y el final del barranco hasta el Camino Viejo de Santa Pola. Este tramo tiene un cauce con taludes de poca altura con vivienda pegadas al barranco con gran densidad de vegetación (Imagen 9).

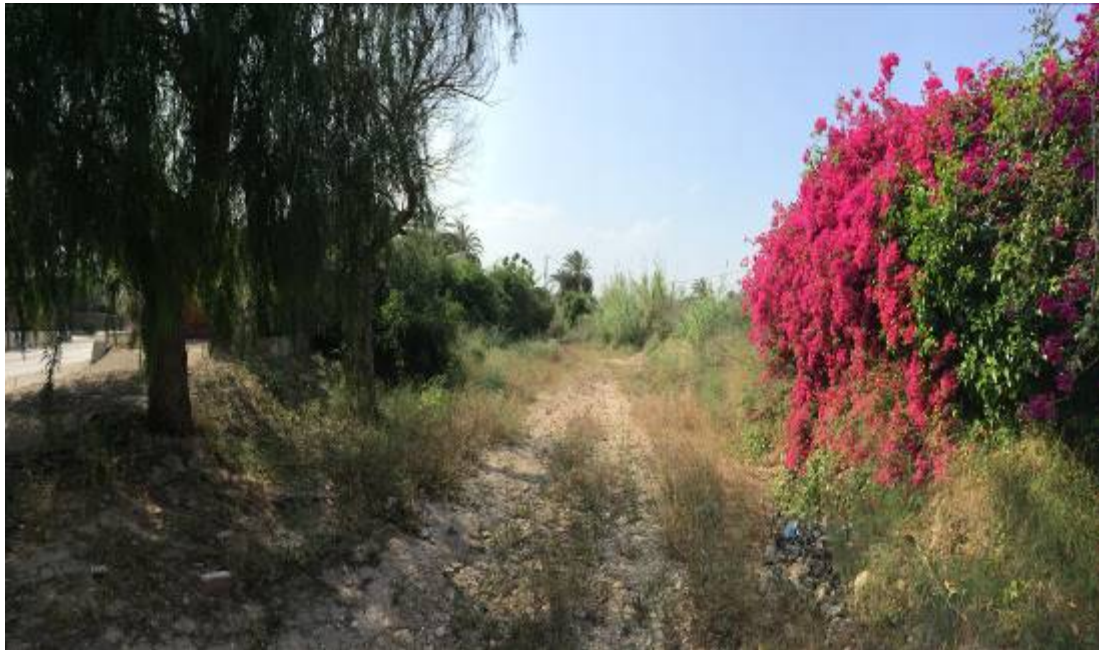
Imagen 6. Cauce Barranco de San Antón, zona entre la CV-865 y el Camino Viejo de Santa Pola. Elaboración propia.

A partir de aquí es difícil entender que el barranco de San Antón termine en una carretera (Imagen 6), por lo que lógicamente se ha producido una alteración total del mismo cauce convirtiendo el mismo en una carretera para poder conectar así las diferentes casas de campo y bungalows que se han construido en todo el entorno del barranco incluso invadiéndolo.

Esto se pudo observar en la forma meandrizante que tiene la carretera siguiendo la forma del cauce del barranco sobre el que está, produciendo con esto una total impermeabilización del cauce haciendo que el agua que viene de avenida corra sin ningún tipo de problema provocando graves problemas a todas las viviendas que hay construidas tanto en los bordes del cauce, algunas de ellas se puede observar que han reforzado sus parcelas con grandes muros, como en su cono de eyección donde hay implantado una agricultura de regadío pero que donde se hace notar toda el agua que proviene del barranco (Imagen 7).

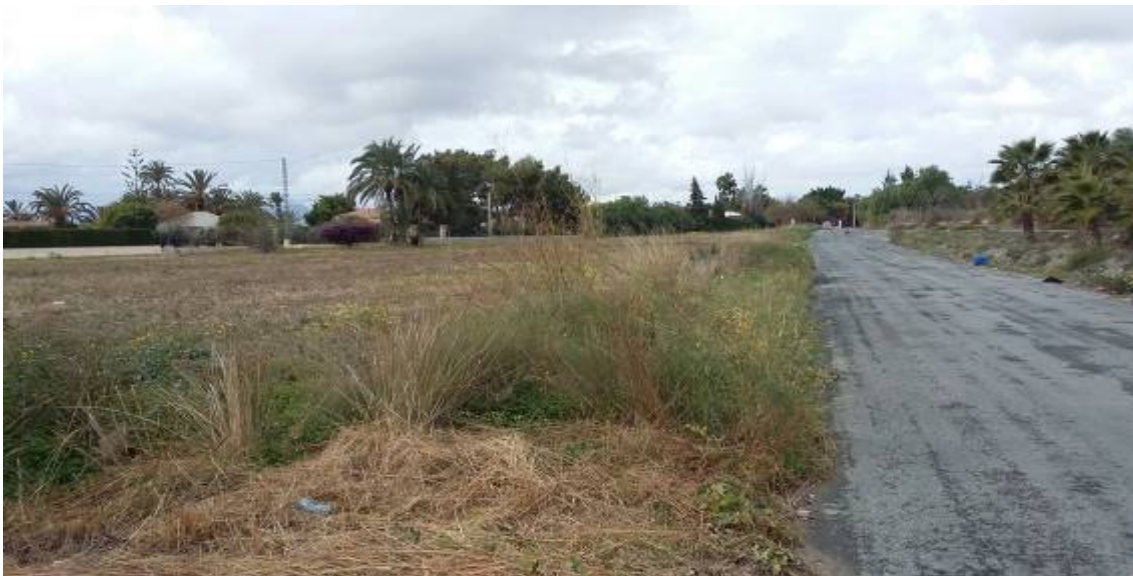
Imagen 7. Zona cono de eyección con gran ocupación. Precipitaciones del 27-28 de enero de 2018. Elaboración propia.

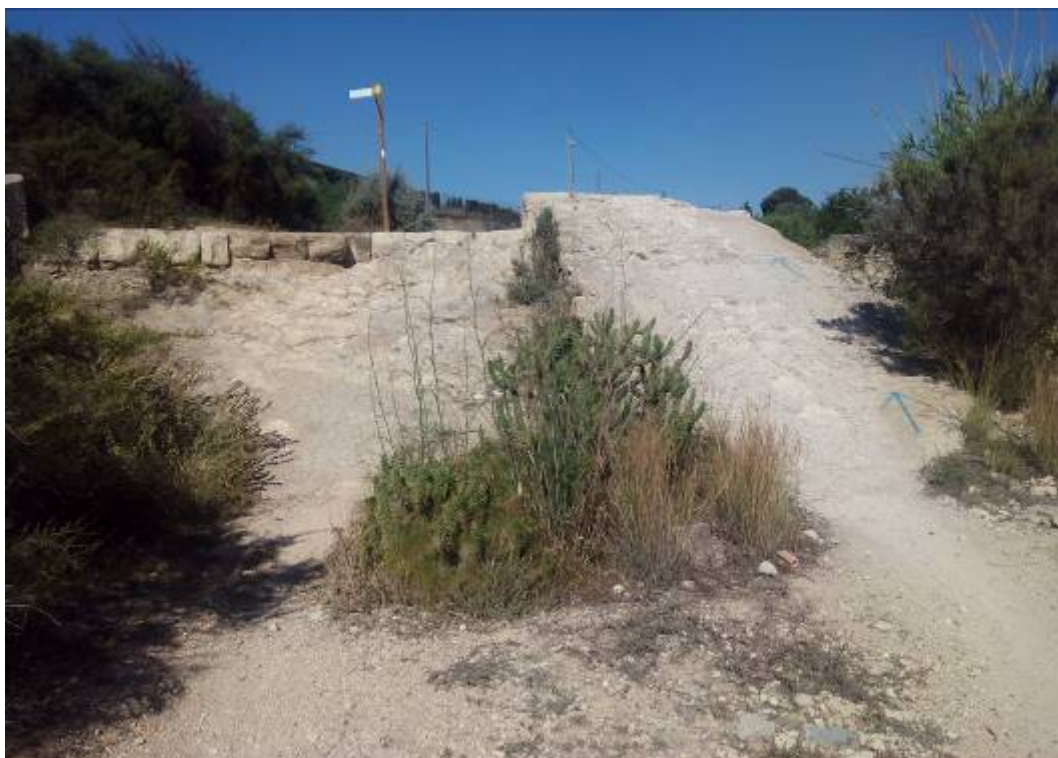
Imagen 8. Azud de Bernia en el barranco de San Antón. Elaboración propia.

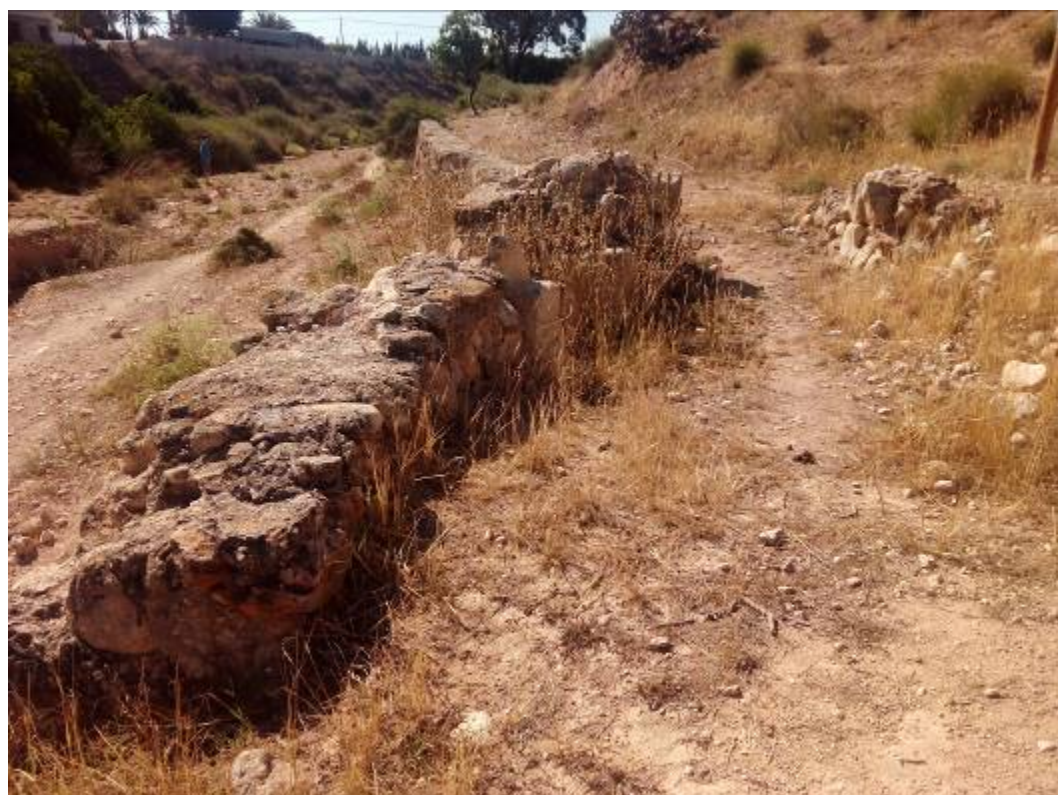
Imagen 9. Restos de boquera en el barranco de San Antón. Elaboración propia.

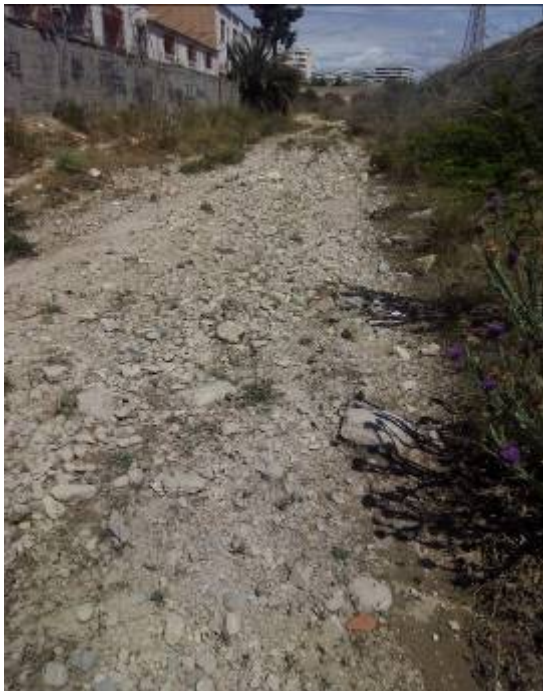
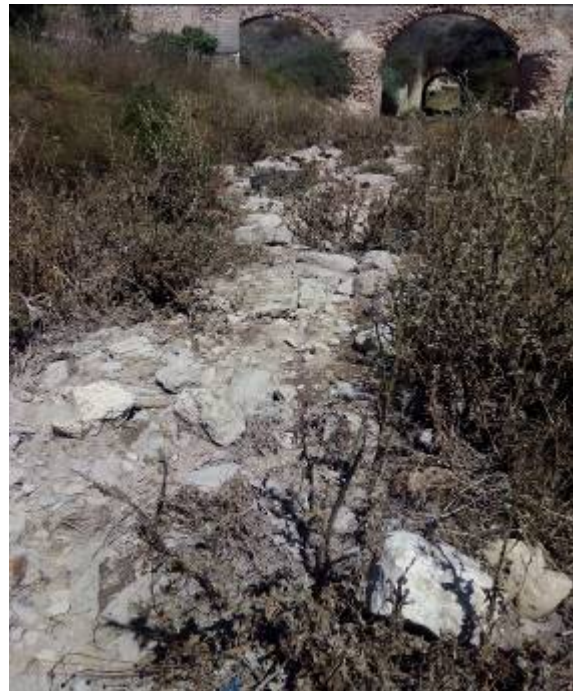
Imágenes 10 y 11. Cauce Barranco de San Antón, gran cantidad de cantos arrastrados por la escorrentía. Elaboración propia.

En cuanto a la escorrentía, se puede observar que acumula su flujo principalmente en el centro del cauce ya que se pueden observar encajamientos o incisiones en el propio suelo formando de esta manera como un doble cauce, es decir, se reproduce un encajamiento tipo braided que vienen a ser pequeños cauces interconectados poco profundos divididos por tierra depositada de aluvión (Imagen 10).

También es importante destacar la gran cantidad de material de arrastre que arrastra el flujo de agua lo que nos puede indicar por un lado la velocidad y la altura que ha podido llegar a tener la avenida. Esto es palpable en la cantidad y en el tamaño de los cantos arrastrados que se han depositado en el cauce (Imagen 11) y también en la vegetación que ha arrastrado o la forma que pueden tener (Imagen 12), sobretodo la que se encuentra en el talud del barranco ya que esto ayudará a estimar la altura que ha podido llegar a tener el agua en la avenida.

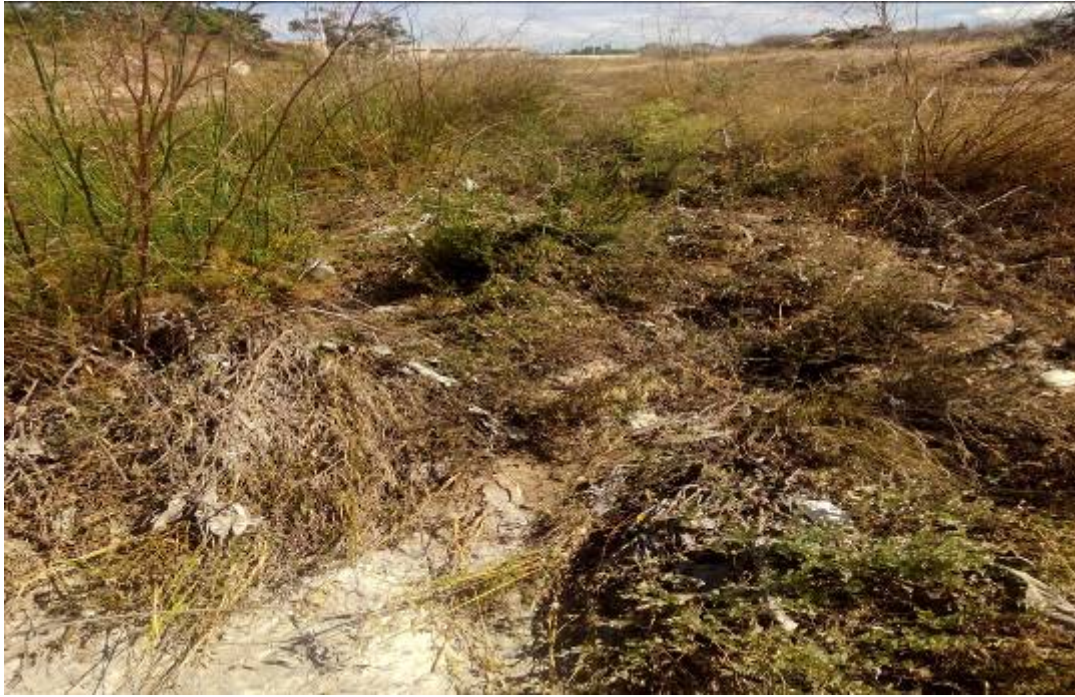
Imagen 12. Cauce Barranco de San Antón, vegetación tumbada y arrastrada por la fuerza de la esorrentía. Elaboración propia.

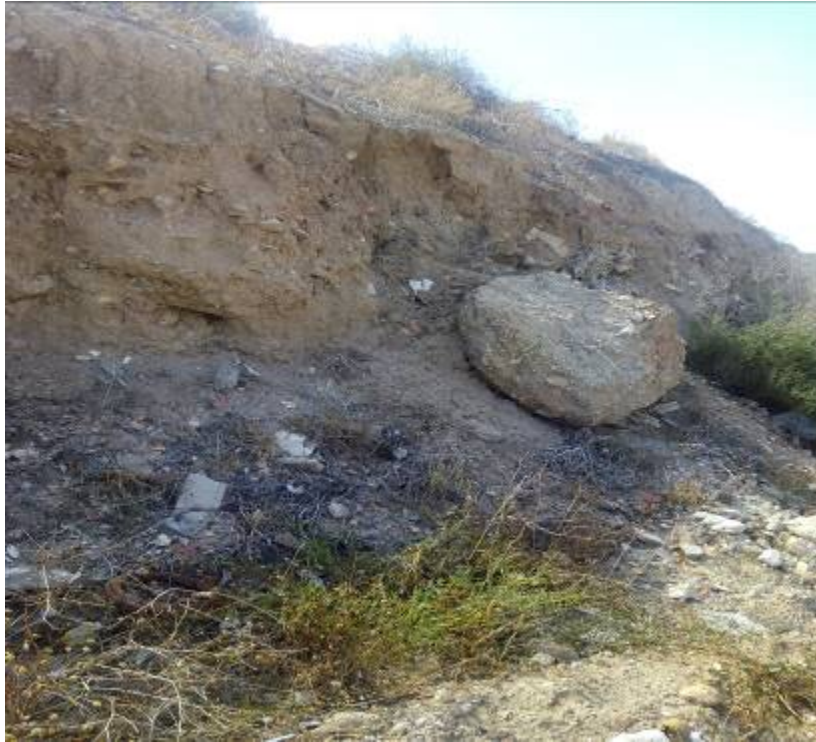
Imagen 13. Desprendimiento en el cauce del Barranco de San Antón. Elaboración propia.

Por un lado, en el barranco se pueden ver diferentes desprendimientos en los taludes que se han producido seguramente como resultado de lluvias intensas que han provocado infiltración en el suelo blando provocando el desprendimiento (Imagen 13).

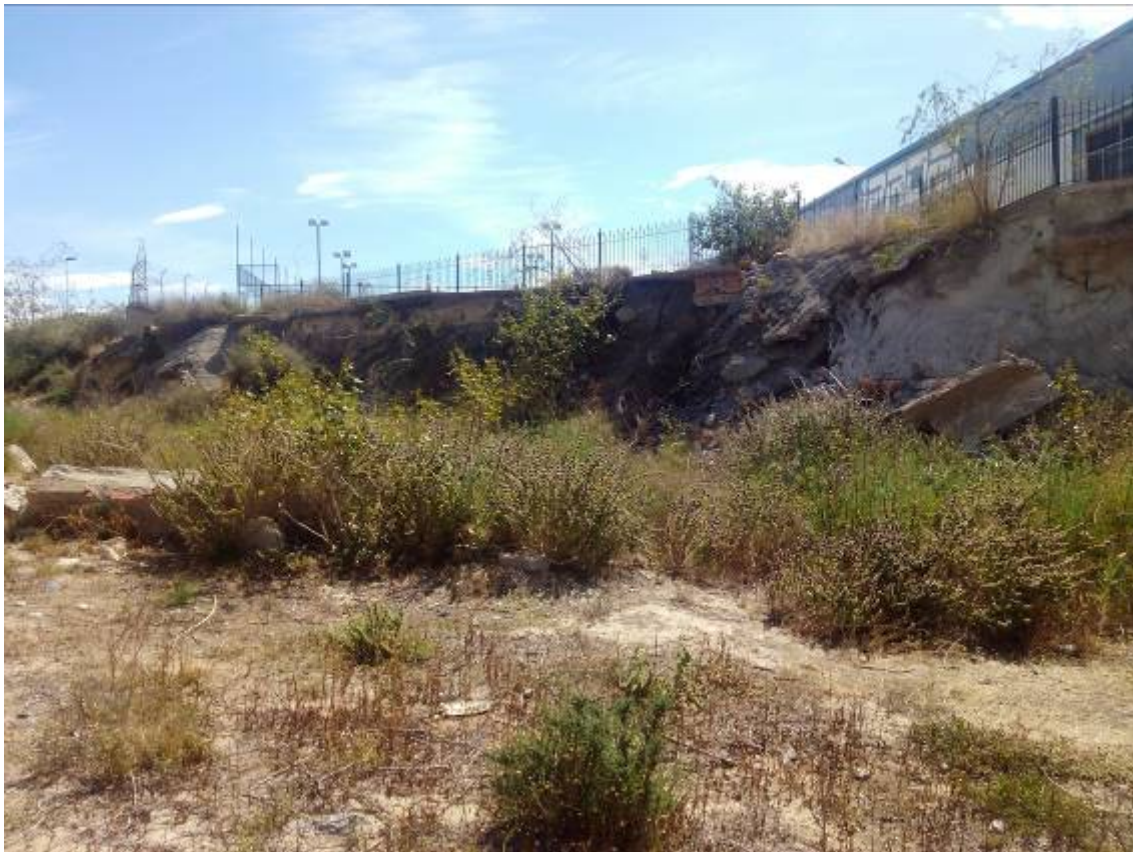
Imagen 14. Descalzamiento en el cauce del Barranco de San Antón afectando a infraestructuras sobre el talud. Elaboración propia.

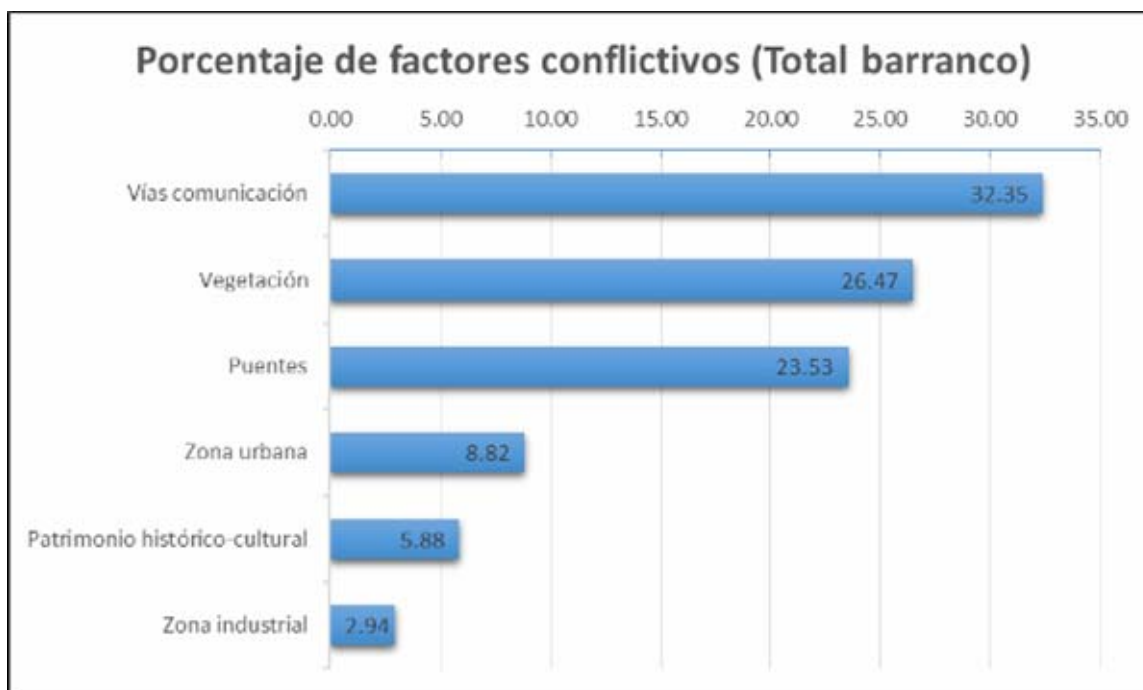
Grafico 5. Porcentaje de factores conflictivos en el Barranco de San Antón. Elaboración propia.

Nº de factores	%
Vías comunicación	22	32,35%
Vegetación	18	26,47%
Puentes	16	23,53%
Zona urbana	6	8,82%
Patrimonio histórico-cultural	4	5,88%
Zona industrial	2	2,94%

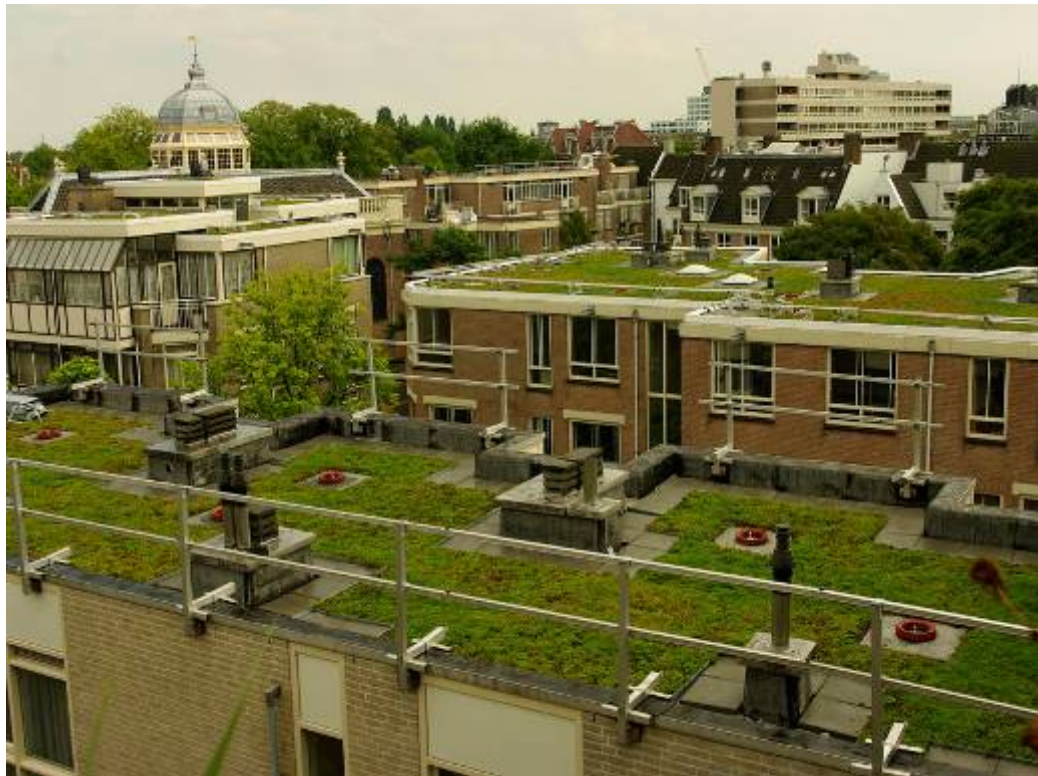
Imagen 16. Cubierta vegetal en azoteas. Fuente: <https://www.bcn.cl/observatorio/europa/noticias/techos-verdes-en-ciudades-de-europa>

- Cubiertas vegetales. En los bungalows, chalets o bloques de viviendas, instalar sistemas multicapa con cubierta vegetal en tejados o terrazas. Esto ayudaría a retener las aguas pluviales produciendo una disminución de la escorrentía y del caudal punta.

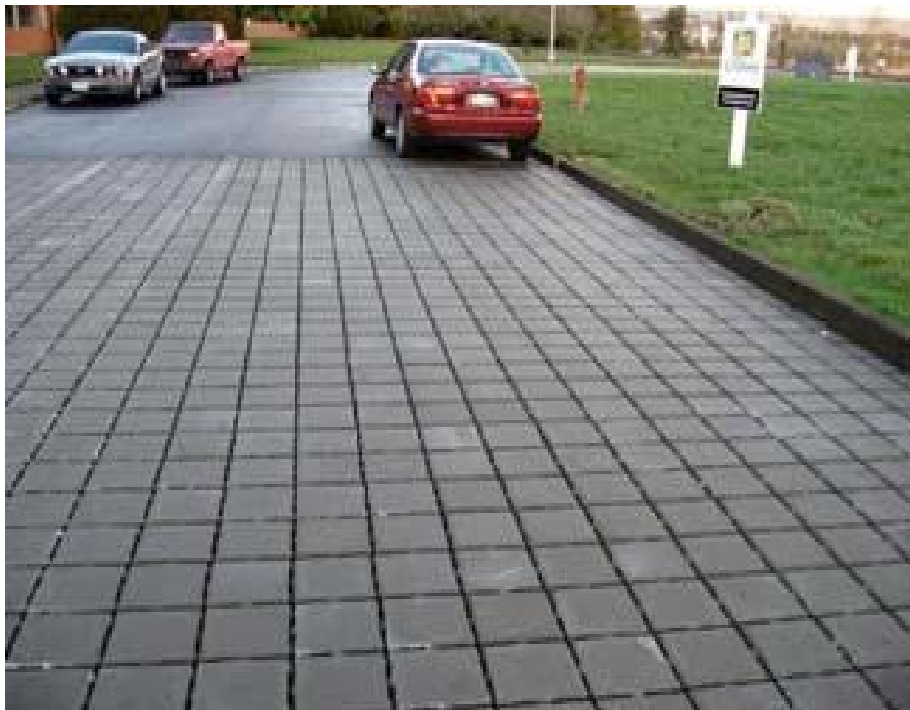
Imagen 17. Pavimento permeable. Fuente. <https://www.epa.gov/green-infrastructure/what-green-infrastructure>

En este trabajo se propone realizar de asfalto poroso las carreteras del Camí de Fideuer y el antiguo camino de Jubalcoy con un total de 7.452,21 m² de superficie, ya que absorbería una gran cantidad de agua de lluvia y de escorrentía basándose en la tesis doctoral *“Análisis de la infiltración de agua de lluvia en firmes permeables con superficies de adoquines y aglomerados porosos para el control en origen de inundaciones”* realizada por Luis Ángel Sañudo Fontaneda en el año 2014 en la Universidad de Cantabria, quien determina que, utilizando un geotextil denominado OASIS® tiene una capacidad de absorción de 71l/m² en 42,75 minutos en una precipitación con una intensidad de 100 mm/h, es decir, en una hora se absorbería 99,6 l/m² que con la superficie que se propone cubrir se retendría 742.606,19 litros de agua.

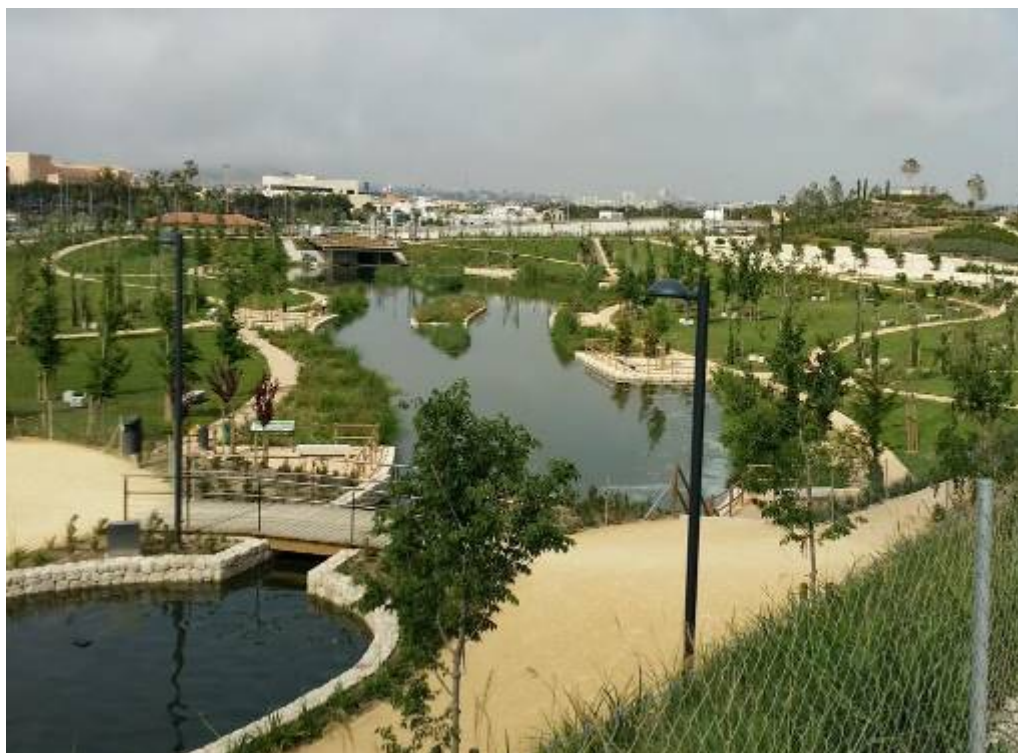
Imagen 18. Parque inundable "La Marjal". Fuente: Ayuntamiento de Alicante (<http://www.alicante.es/es/equipamientos/parque-marjal>).

En este trabajo se propone construir dos parques inundables, uno en los descampados situados en la zona del estadio junto al barranco, el cual tendría alrededor de una superficie de 34.000 m^2 con una capacidad de 68.210 m^3 (capacidad similar a la del parque inundable de La Marjal de Alicante) y otro en la zona urbana cercana a la carretera EL-20, con una superficie de 15.000 m^2 con una capacidad de 29.997 m^3 .

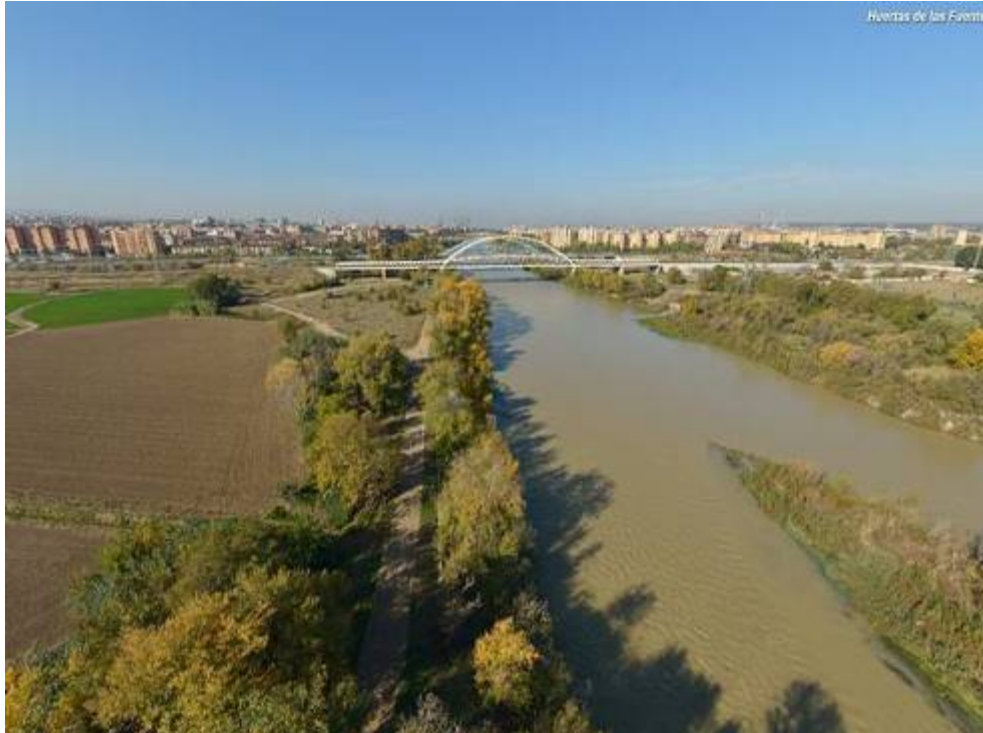
Imagen 19. Franjas de vegetación junto al río Ebro. Fuente: <https://www.heraldo.es/noticias/aragon/zaragoza-provincia/zaragoza/2017/12/01/zaragoza-premiada-por-conservacion-infraestructura-verde-1211508-301.html>

- Franjas de vegetación. Franjas de vegetación situadas entre la superficie impermeable y el barranco. Esto ayudará a la sedimentación y la retención de contaminantes arrastrados por el agua al igual que una disminución de la escorrentía.

Esta medida se propone implantarse en el margen izquierdo del barranco, un primer tramo que comprende desde el puente de la N-340 hasta el puente de la Av. José Esquitino Sempere con una superficie de 3.443 m^2 , un segundo tramo que va desde el puente de la calle Alcalde Juan Hernández Rizo y la acequia (III) con una superficie de 4.567 m^2 y un tercer tramo que iría desde el puente de la Av. de l'Altet hasta el puente de la carretera EL-20 con una superficie de 1.688 m^2 .

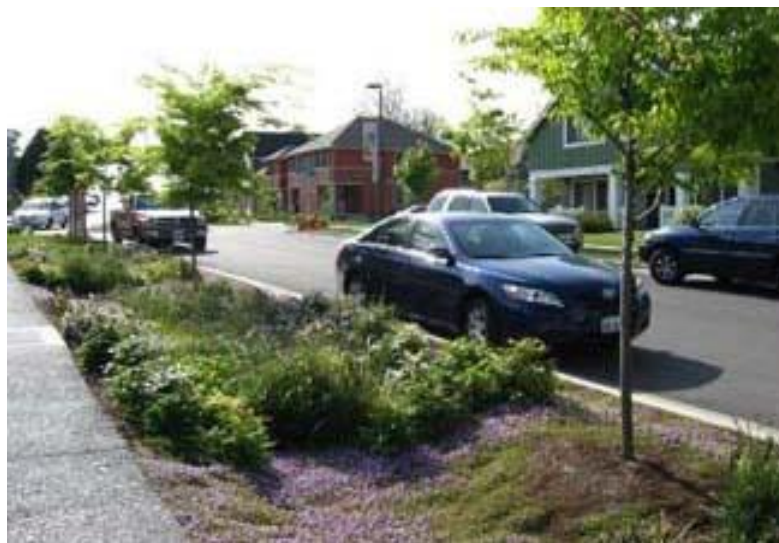
Imagen 20. Drenes filtrantes en la zona urbana. Fuente: <https://www.epa.gov/green-infrastructure/what-green-infrastructure>

- Drenes filtrantes. Este tipo de medida va combinada con las franjas de vegetación ya que esta tipología de infraestructura verde consiste en la realización de franjas poco profundas rellenas con material filtrante con un conducto inferior. La intención de esta medida es la de filtrar la escorrentía y transportarla algún depósito de aguas pluviales. Todo este sistema ayudaría a la infiltración y la laminación de los volúmenes de escorrentía.

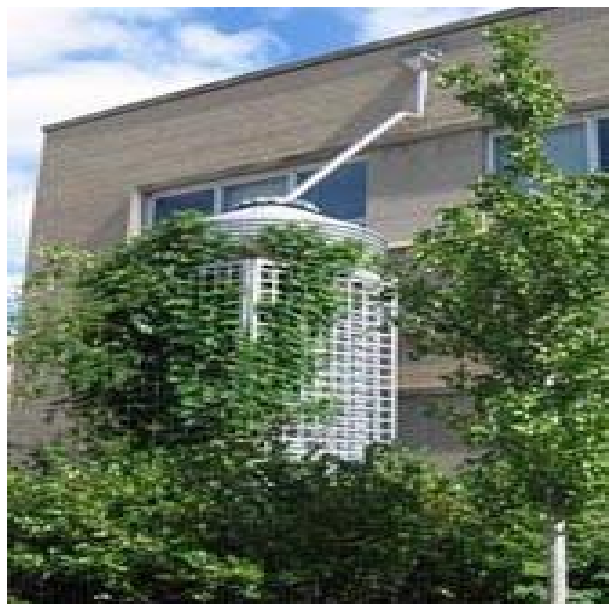
Imagen 24. Cisterna en edificio para el aprovechamiento de agua de lluvia. Fuente: <https://www.epa.gov/green-infrastructure/what-green-infrastructure>

- Aljibes. Instalar sistemas de recolección de aguas pluviales en casas o en bloques de viviendas. Esto hará que se reduzca la velocidad y el nivel de escorrentía, además de que se puede utilizar como una fuente de agua potable.

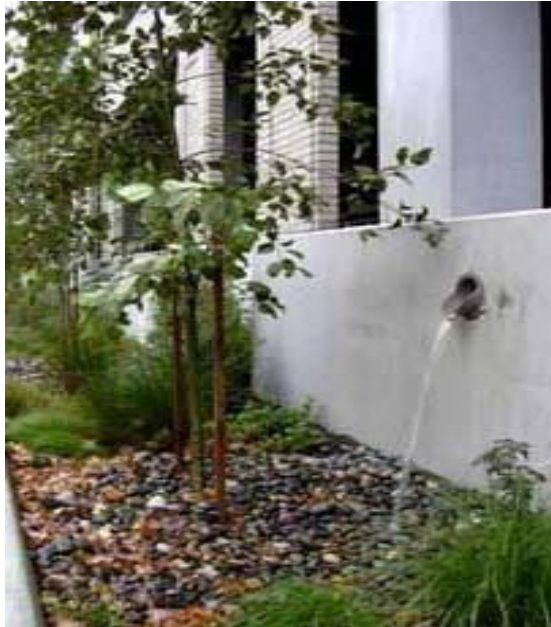
Imagen 25. Derivación de bajante a zona de jardines. Fuente: <https://www.epa.gov/green-infrastructure/what-green-infrastructure>

- Derivación de bajantes. Esta medida trata de reconducir las bajantes de las azoteas hacia cisternas o áreas permeables para que las aguas pluviales se infiltren en el suelo.
